RADVERLUSTE – EIN UPDATE

Düsseldorf. Auch in den BOS-Dienststellen, hier vor allem bei denen, die Rettungswagen (RTW) betreiben, wurden in den vergangenen Jahren in Deutschland immer wieder Fälle von verlorenen (Hinter-)Rädern gemeldet. Betroffen waren in den meisten bekannt gewordenen Fällen MB Sprinter der verschiedenen Fünf-Tonnen-Varianten.

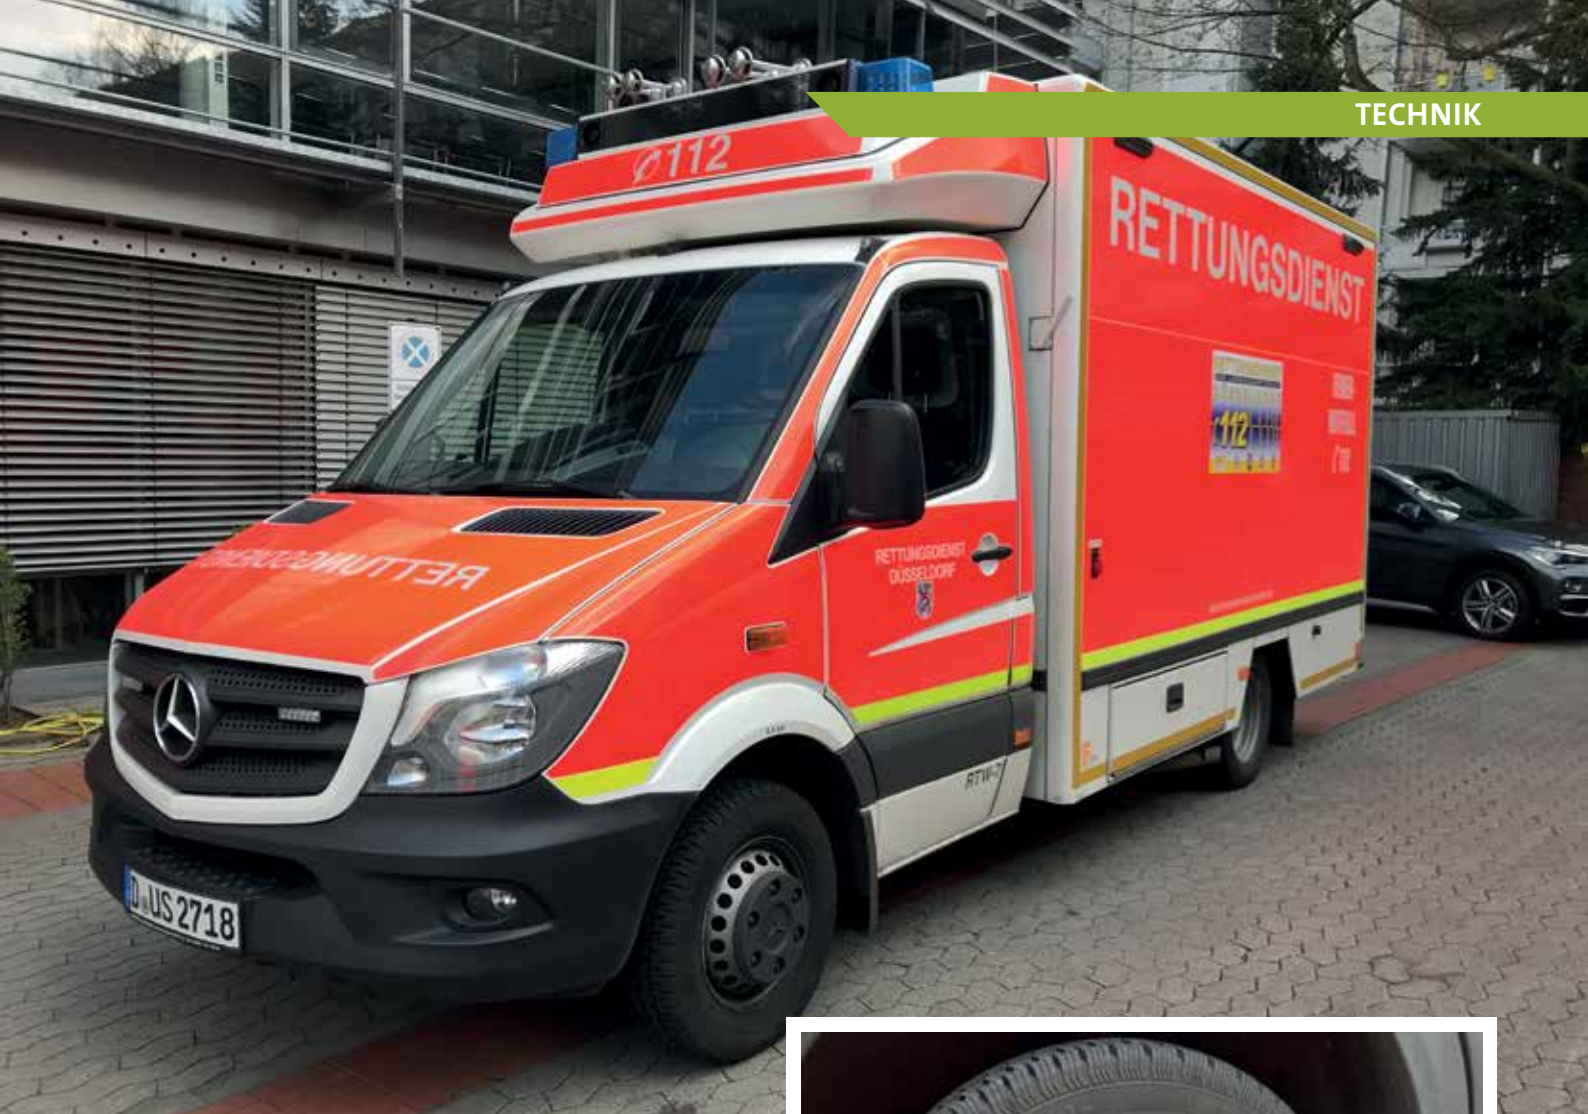
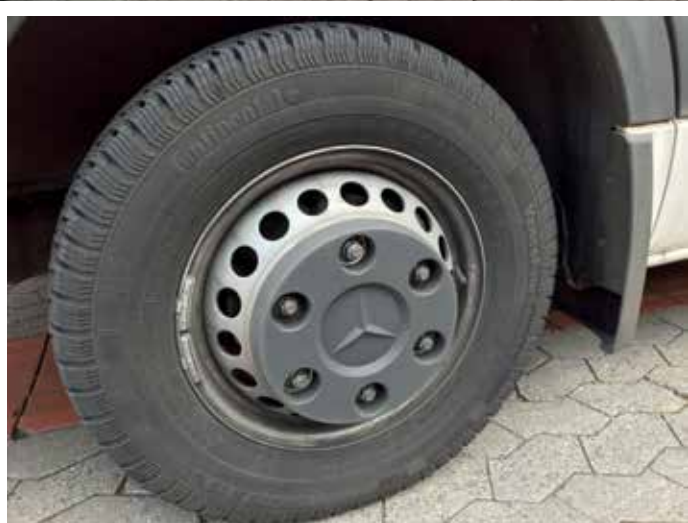
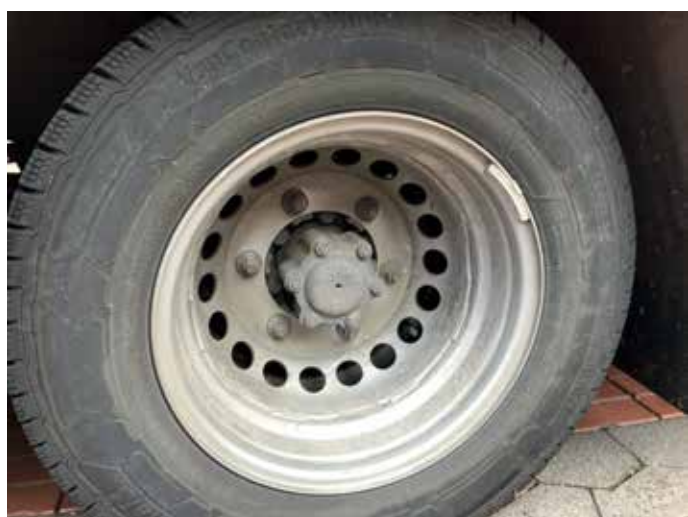
▲ Abb. 1 bis 3: RTW auf Transporterfahrzeug der Fünf-Tonnen-Klasse, NCV 3 bzw. Baureihe W 906 BA 50, hier ein MB Sprinter 519, EZ. 04/2018 (Fahrgestellbaujahr damit 2017). Gut zu erkennen sind die Muttern an der Vorderachse und an Zwillingbereifung hinten.

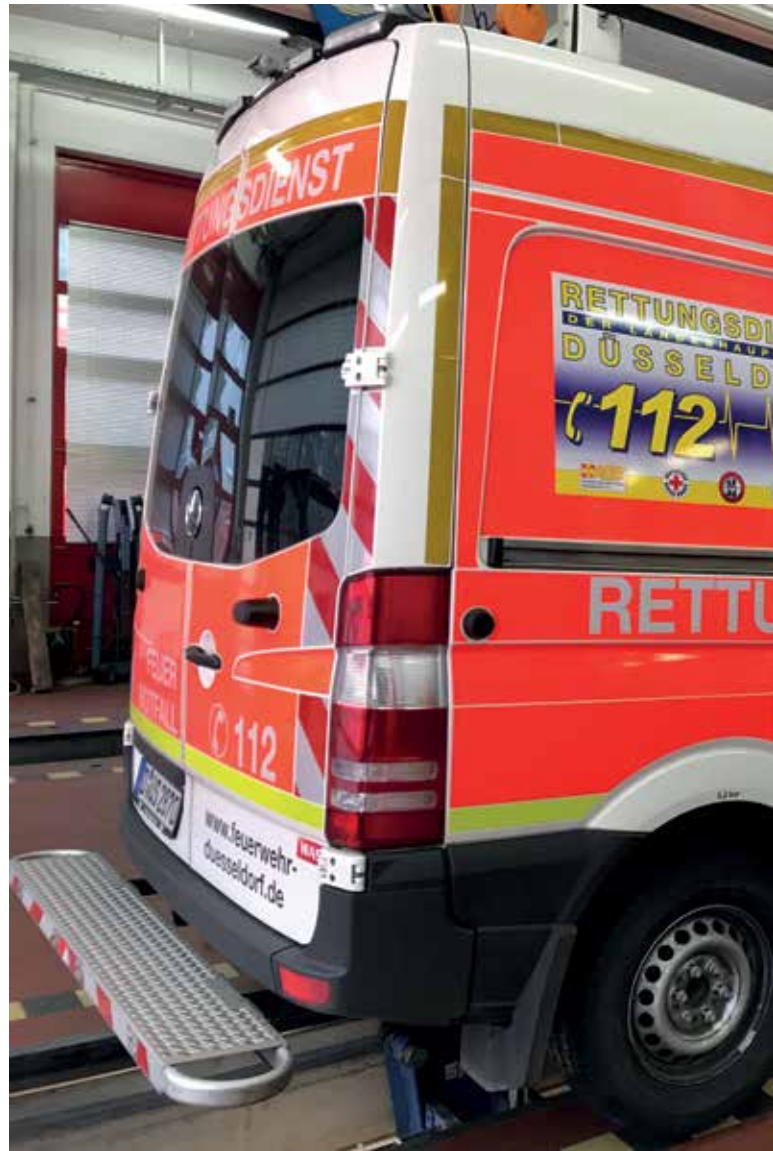
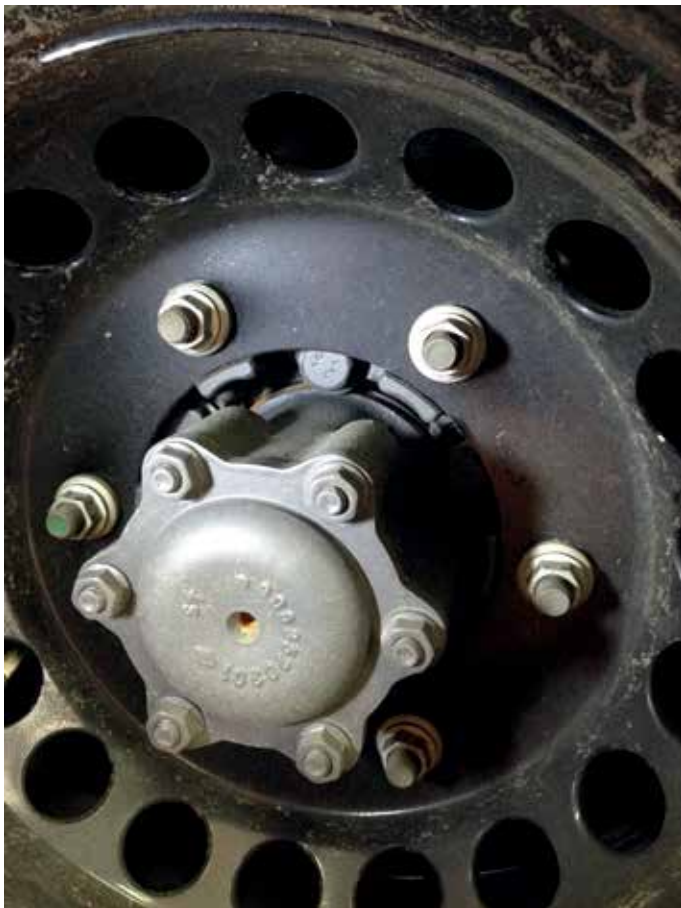
Der Radträger ist bei diesem Fahrzeugtyp mit Schrauben an der Achse befestigt. Zum Wechseln der Bremsklötze, -scheiben oder anderen Reparaturen an der Hinterachse muss er ggf. abgenommen werden.

Die Felgen sind mit Muttern (oder je nach konkretem Typ auch mit Schrauben) auf dem Radträger befestigt. Zum Wechseln der Räder der Bereifung, der Bremscheiben oder bei anderen Reparaturen muss die Felge abgenommen werden.

▲ Abb. 4 und 5: Felge auf Radträger und Radträger an der Achse, hier: MB Sprinter 518, EZ 2009.

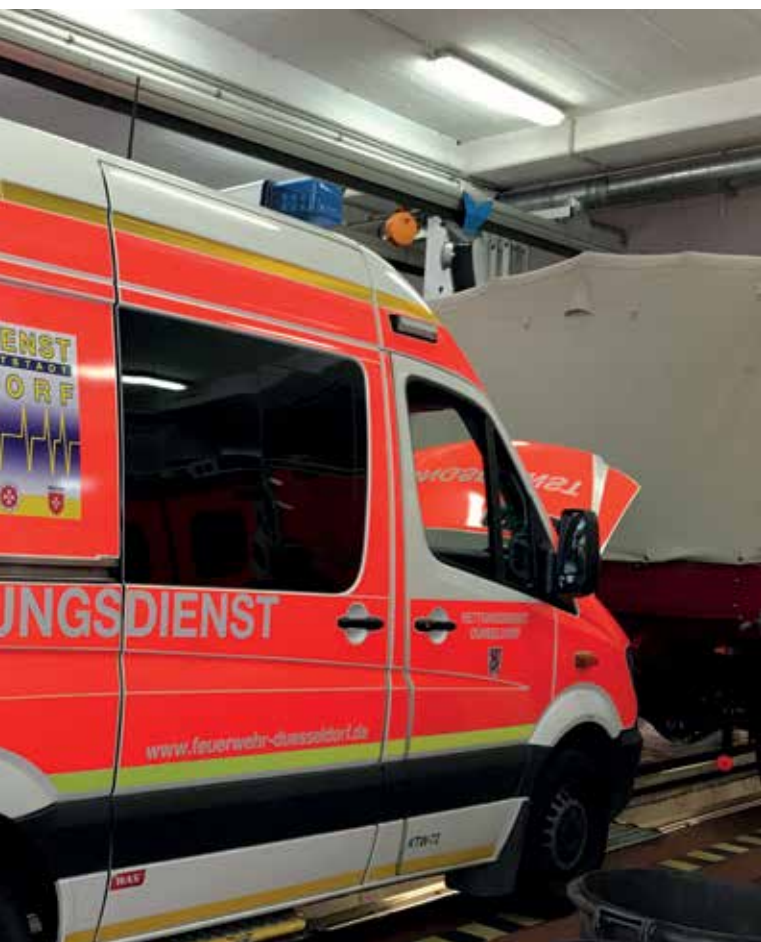
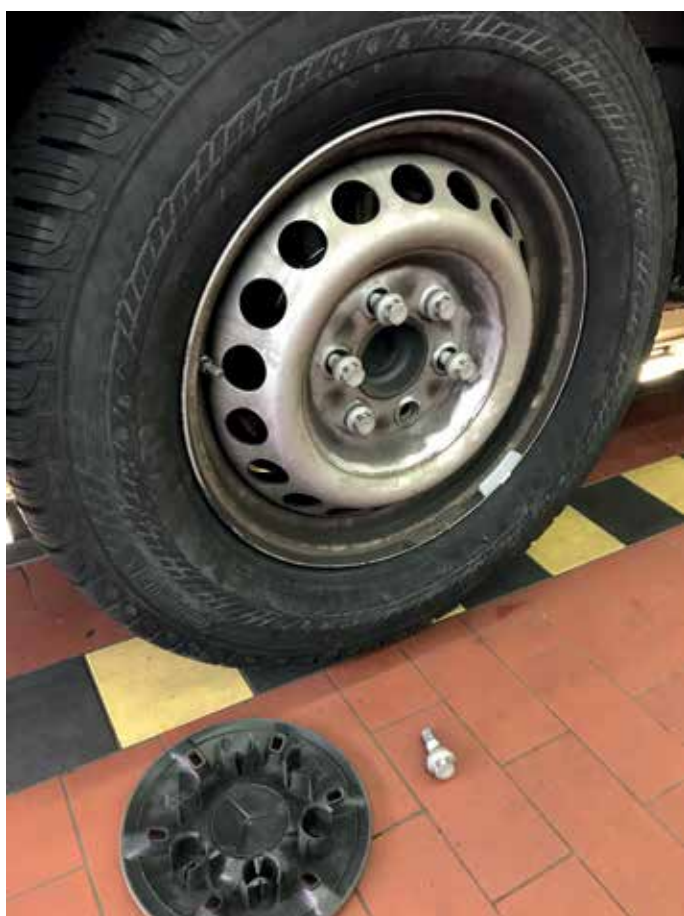
▲ Abb. 6 und 7: KTW auf Transporterfahrzeug der 3,5-Tonnen-Klasse, NCV 3 bzw. Baureihe W 906 BB 35, hier ein MB Sprinter 316, EZ 03/2017 (Fahrstellbaujahr damit 2016). In Abb. 7 sind die Radschrauben gut zu erkennen, die hier schon zum Radwechsel gelöst wurden. Im Gegensatz zum Fünf-Tonner sind die Felgen hier im Fahrbetrieb mit einer Schutzkappe bedeckt.

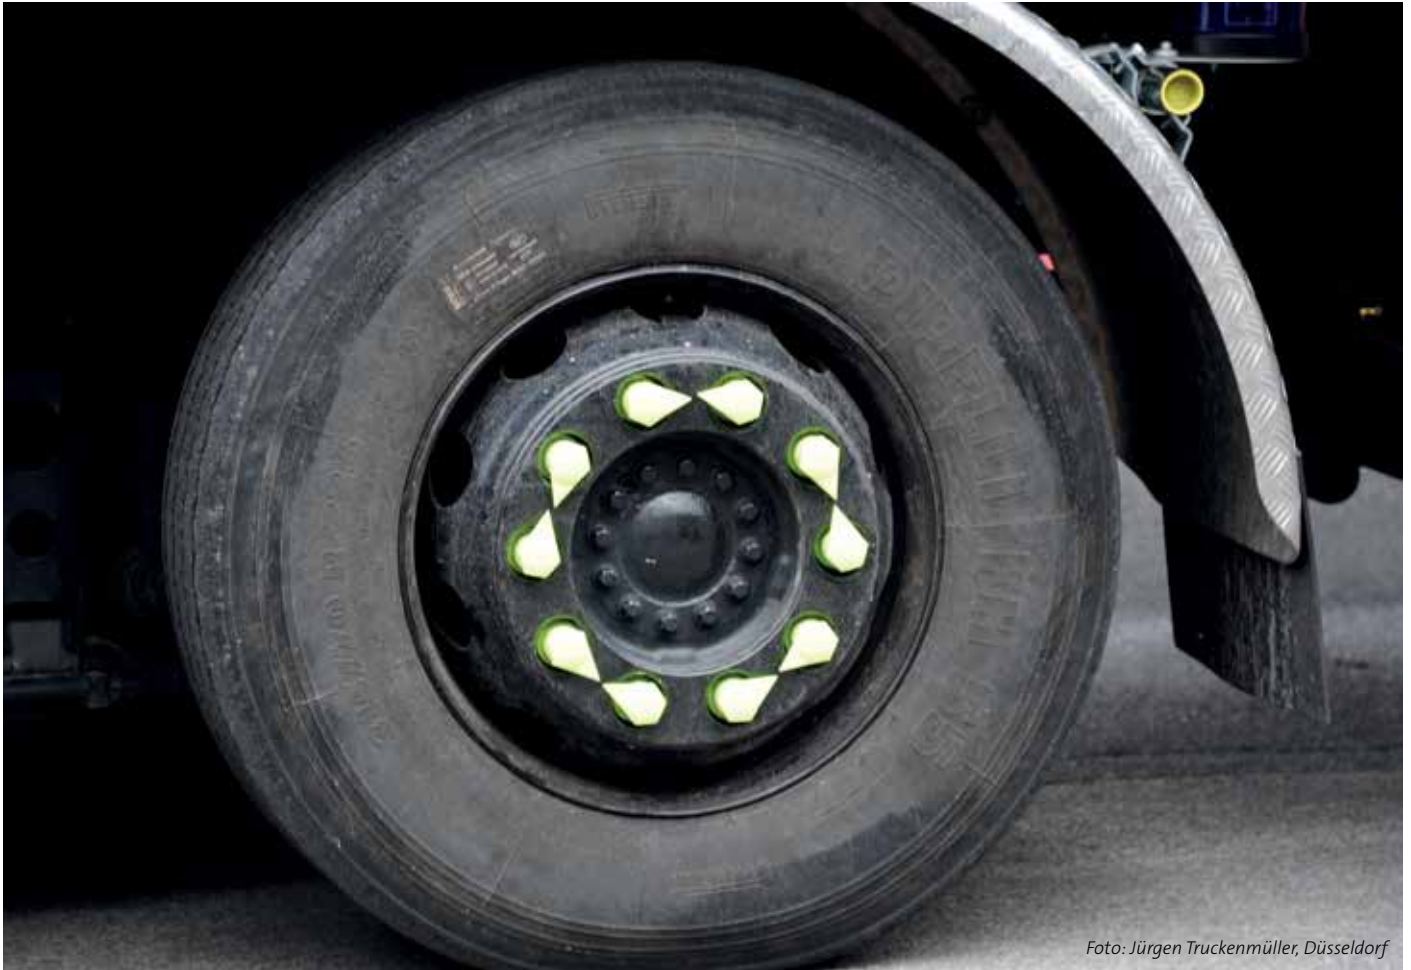
▲ Abb. 8: Radmutterindikatoren (hier an einem LKW) zeigen den richtigen Sitz der Muttern an. Löst sich eine Mutter, dreht sich der „Zeiger“ und dies ist optisch leicht erkennbar.

- Radmutterindikatoren (vgl. Abb. 8) können die optische Kontrolle von sich lösenden Schrauben an den Felgen erleichtern. Diese helfen aber nur, wenn sie auch richtig

montiert und dann regelmäßig kontrolliert bzw. beachtet werden. Hinweis: Gegen Sabotage helfen sie nicht, weil ein Saboteur die Indikatoren leicht abnehmen, die Schrauben oder Muttern lösen und die Indikatoren dann wieder „richtig“ aufstecken kann, so dass das zumindest direkt danach nicht auffallen wird.

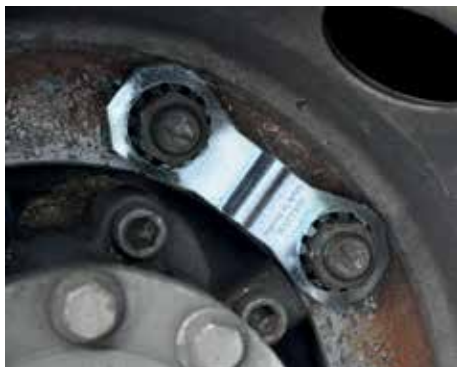
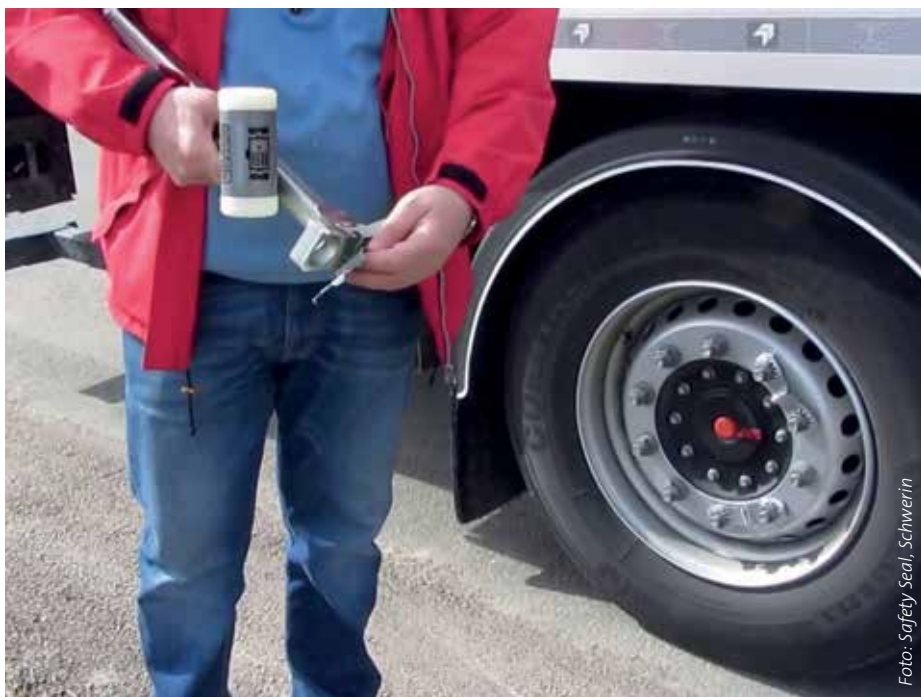
▲ Abb. 9 und 10: Sicherungen für Radmuttern bzw. -schrauben der Fa. Safety Seal mit dem nötigen Werkzeug.

- Es gibt auch mechanische Sicherungen gegen das ungewollte Lösen von Schrauben oder Muttern, wie z.B. die verschiedenen Varianten der Fa. Rollock (vgl. Abb. 9 und 10). Eine Sabotage wird erschwert, weil das Lösen dieser Sicherungen spezielles Werkzeug erfordert.
